VERGIPSING OP BAKSTEENMETSELWERK

info 38

Onderzoek naar het verschijnsel 'vergipsing'

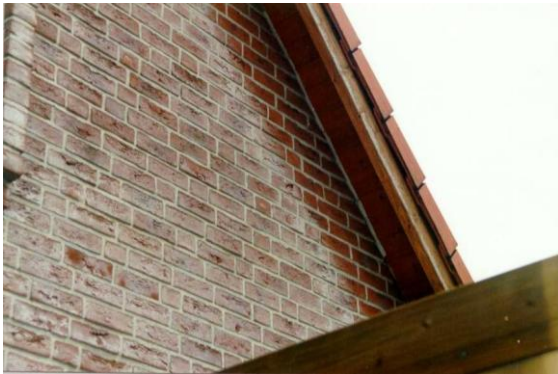
Vergipsing wordt pas na enige tijd gevormd op natte en door de zon beschenen delen van metselwerk. Vergipsing is dan ook vooral aanwezig op (zuid)west gevels. Kenmerkend is de scherpe begrenzing tussen het aan zon en weer en wind blootgestelde deel van de gevel en het beschutte/schaduw gevelgedeelte.

Scherpe begrenzing tussen het beregende en met zon beschenen gedeelte en het droge deel van de gevel

Gips kan niet in water worden opgelost en kan alleen door mechanische reiniging worden weggenomen. Er kan worden gereinigd met water onder matige tot hoge druk (afhankelijk van type steen en ondergrond) waarin een 'schuurmiddel' is toegevoegd. Het impregneren met een hydrofoberend middel van de gevelvlakken voorkomt het opnieuw uitbloeien. Reiniging en impregneren dienen door een gespecialiseerd bedrijf met de nodige zorg, kennis en kunde te worden uitgevoerd om blijvende schade aan het metselwerk te voorkomen en waarbij de voeg en de bezanding en structuur op de baksteen intact blijft.

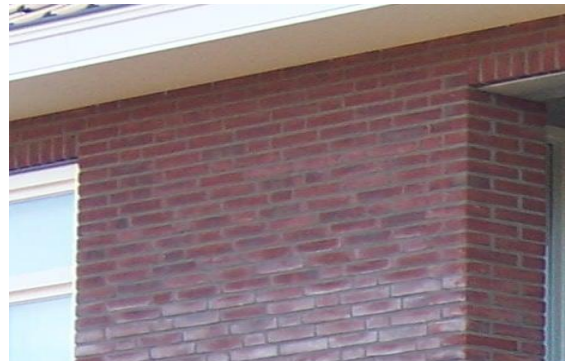
hoofdoorzaak de bron is voor het ontstaan van vergipsing. Dit is verklaart door zowel onderzoek in het laboratorium aan de KU-Leuven, proeven op kleine muurstukjes bij WTTCB en beoordeling van bestaande proefmuren bij WTTCB. Het transport van de bestanddelen die vergipsing veroorzaken zal bij de ene steen gemakkelijker en sneller plaatsvinden dan bij andere stenen. De porositeit van zowel de steen als van de mortel lijken hierbij een belangrijke rol te spelen.

Bestanddelen die vergipsing veroorzaken verplaatsen via poriën in de mortel en steen naar het oppervlak. Water verdampt en gips wordt als uitslag zichtbaar aan het oppervlak.
